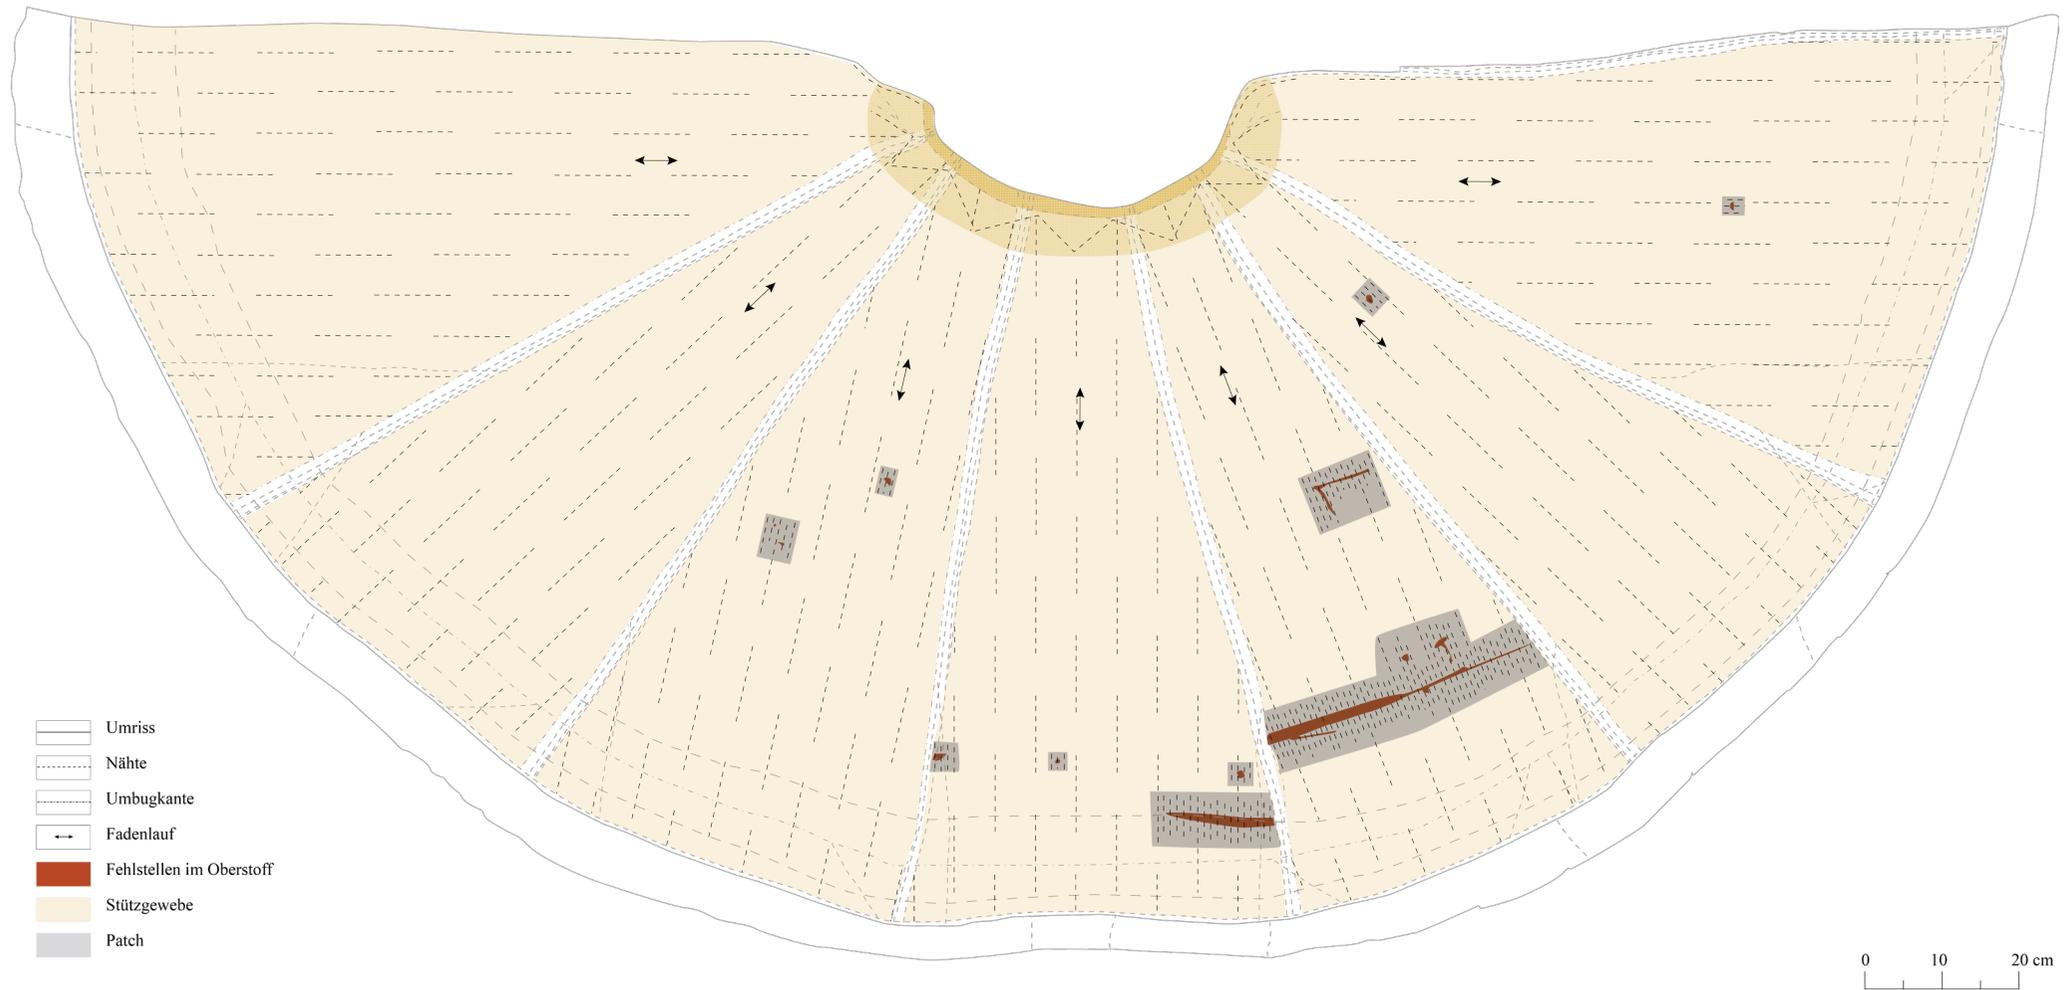
Abb. 12 / Seite 215 Kartierung der geplanten Sicherung am Oberstoff mit einem Stützliniensystem auf Stützgewebe und partiellem Unterlegen der Fehlstellen; schematische Darstellung der Rockinnenseite nach einer Fotografie

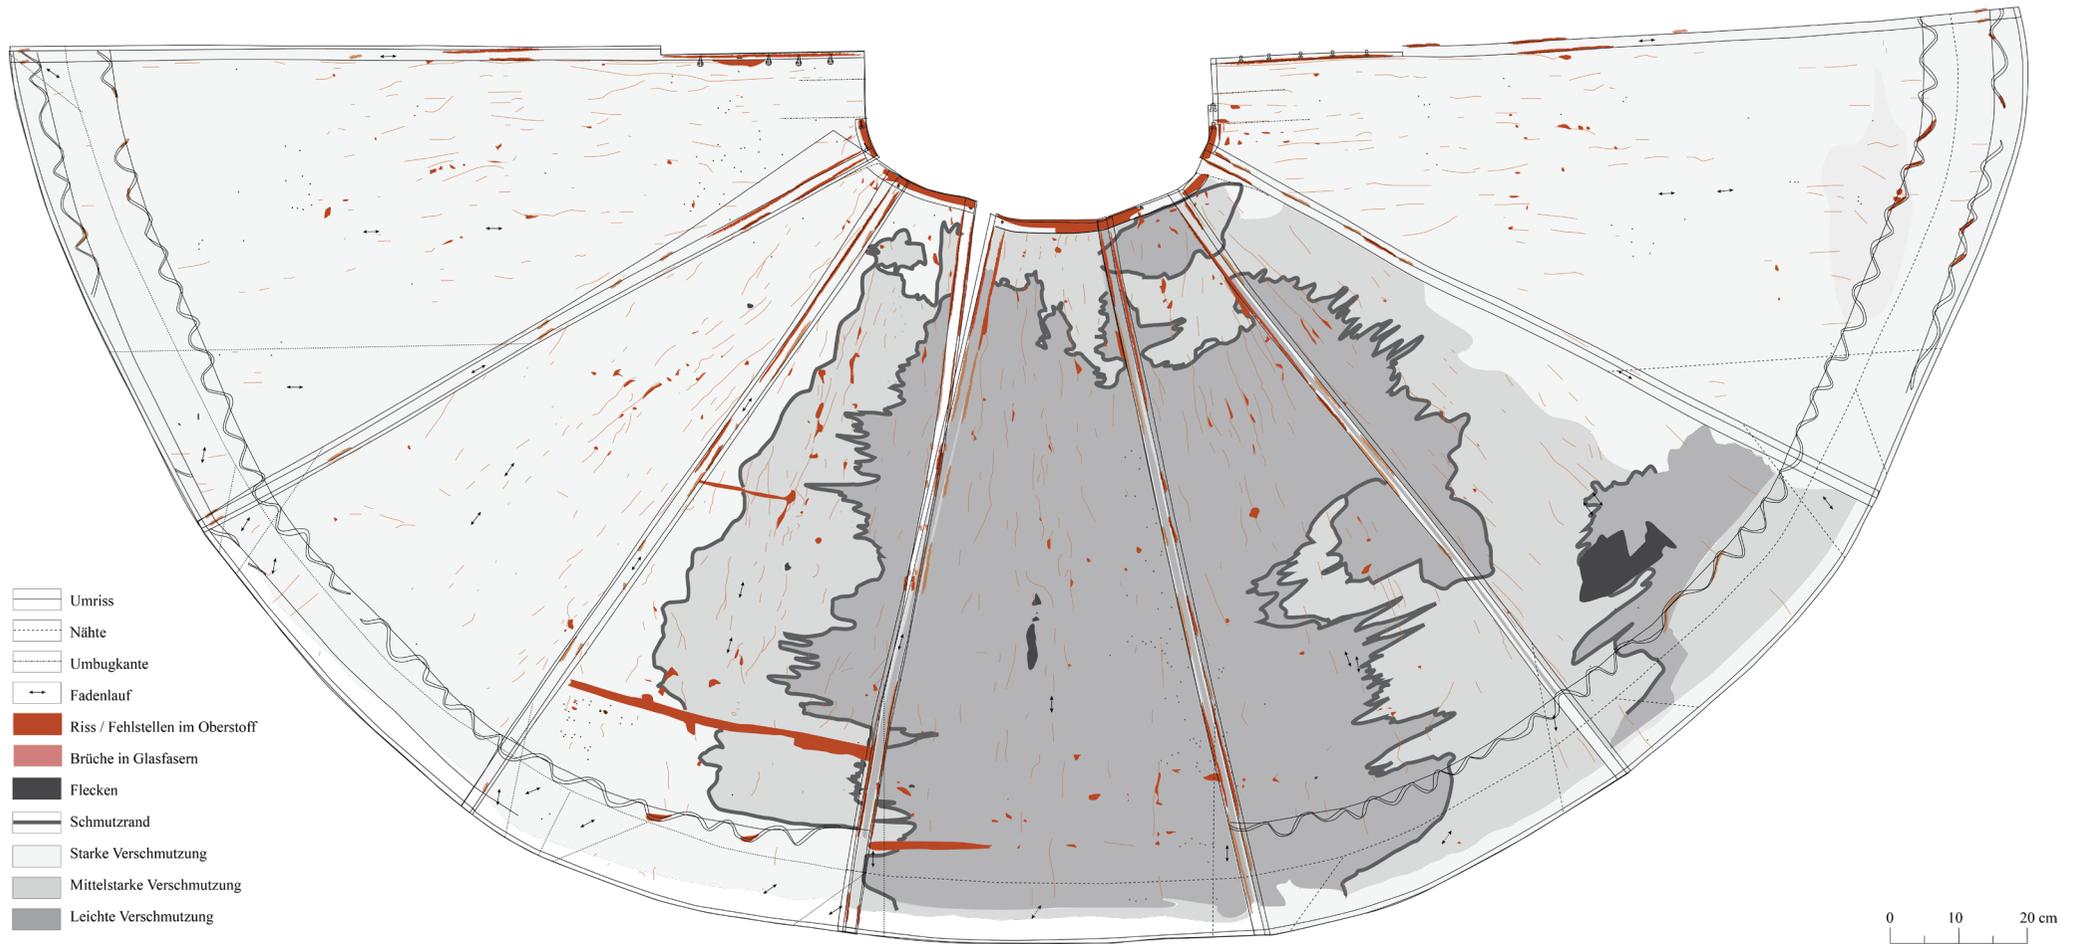
Abb. 54 / Seite 166 Kartierung der Strukturschäden und Auflagen auf der Rockaußenseite

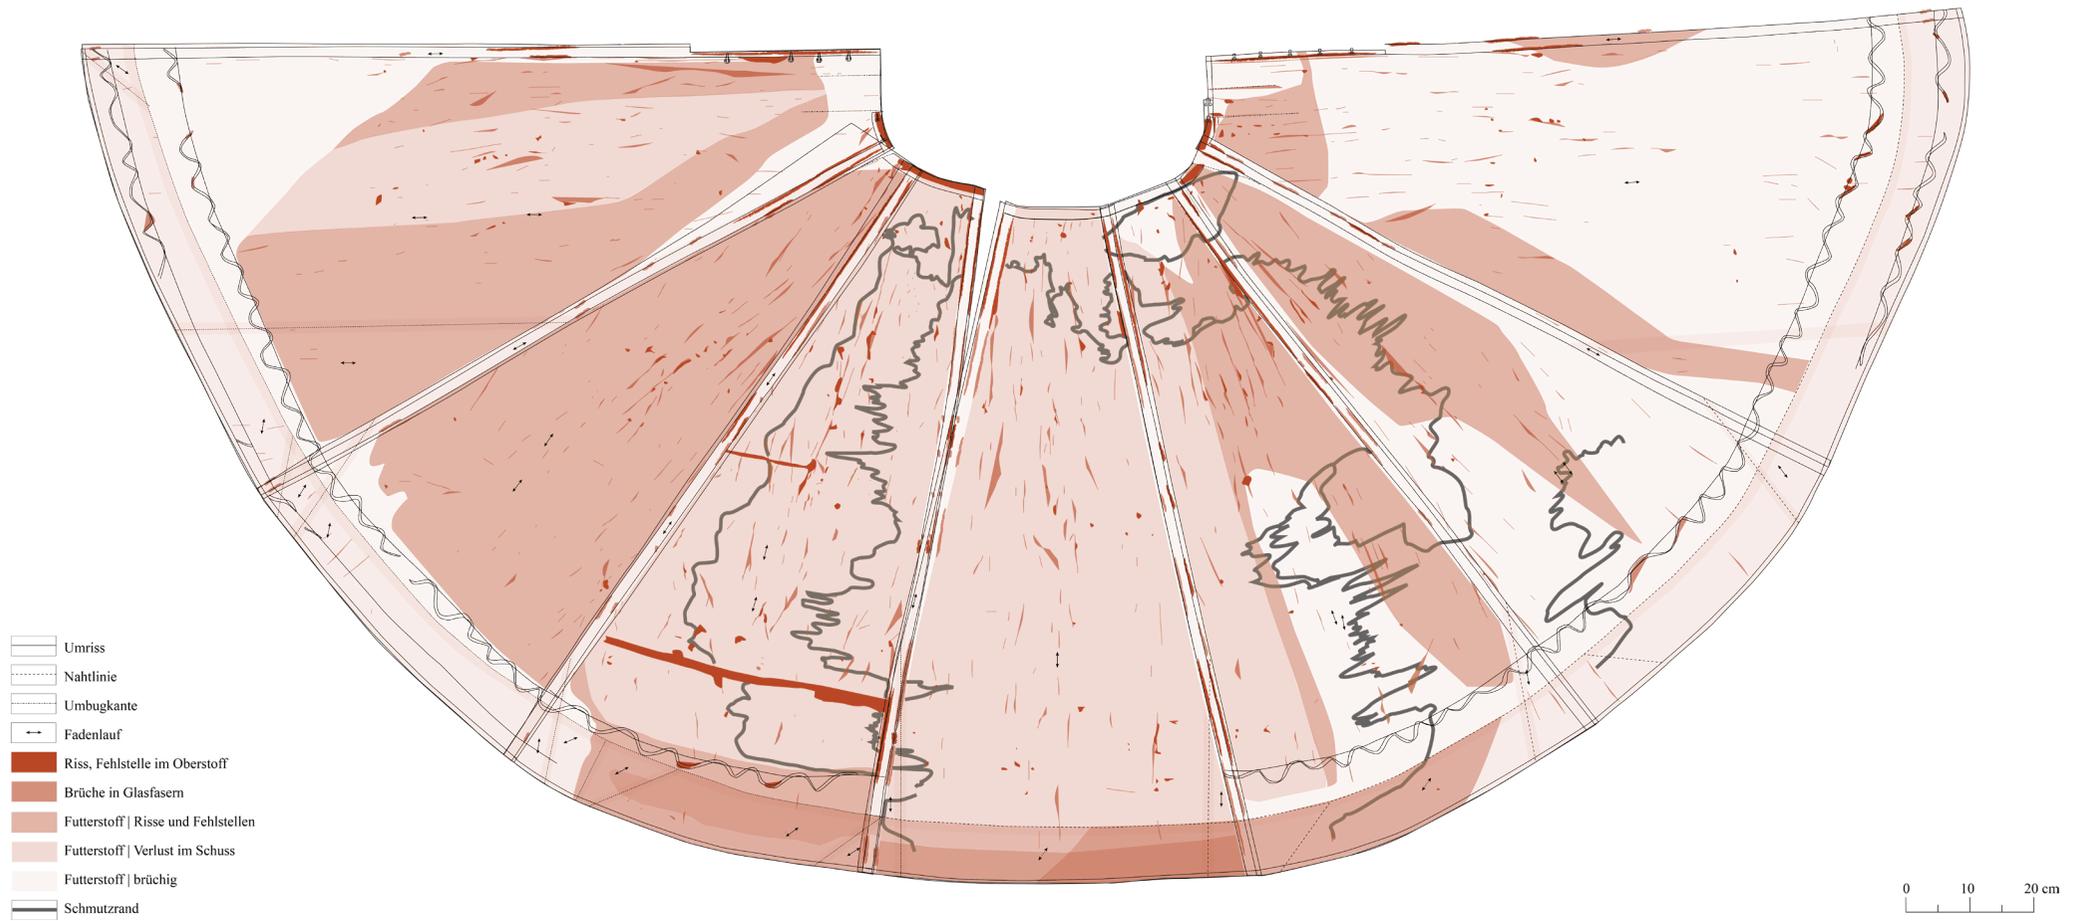
Abb. 55 / Seite 167 Kartierung der Strukturschäden, des Schmutzrandes (Oberstoff) und des Verlusts im Futterstoff

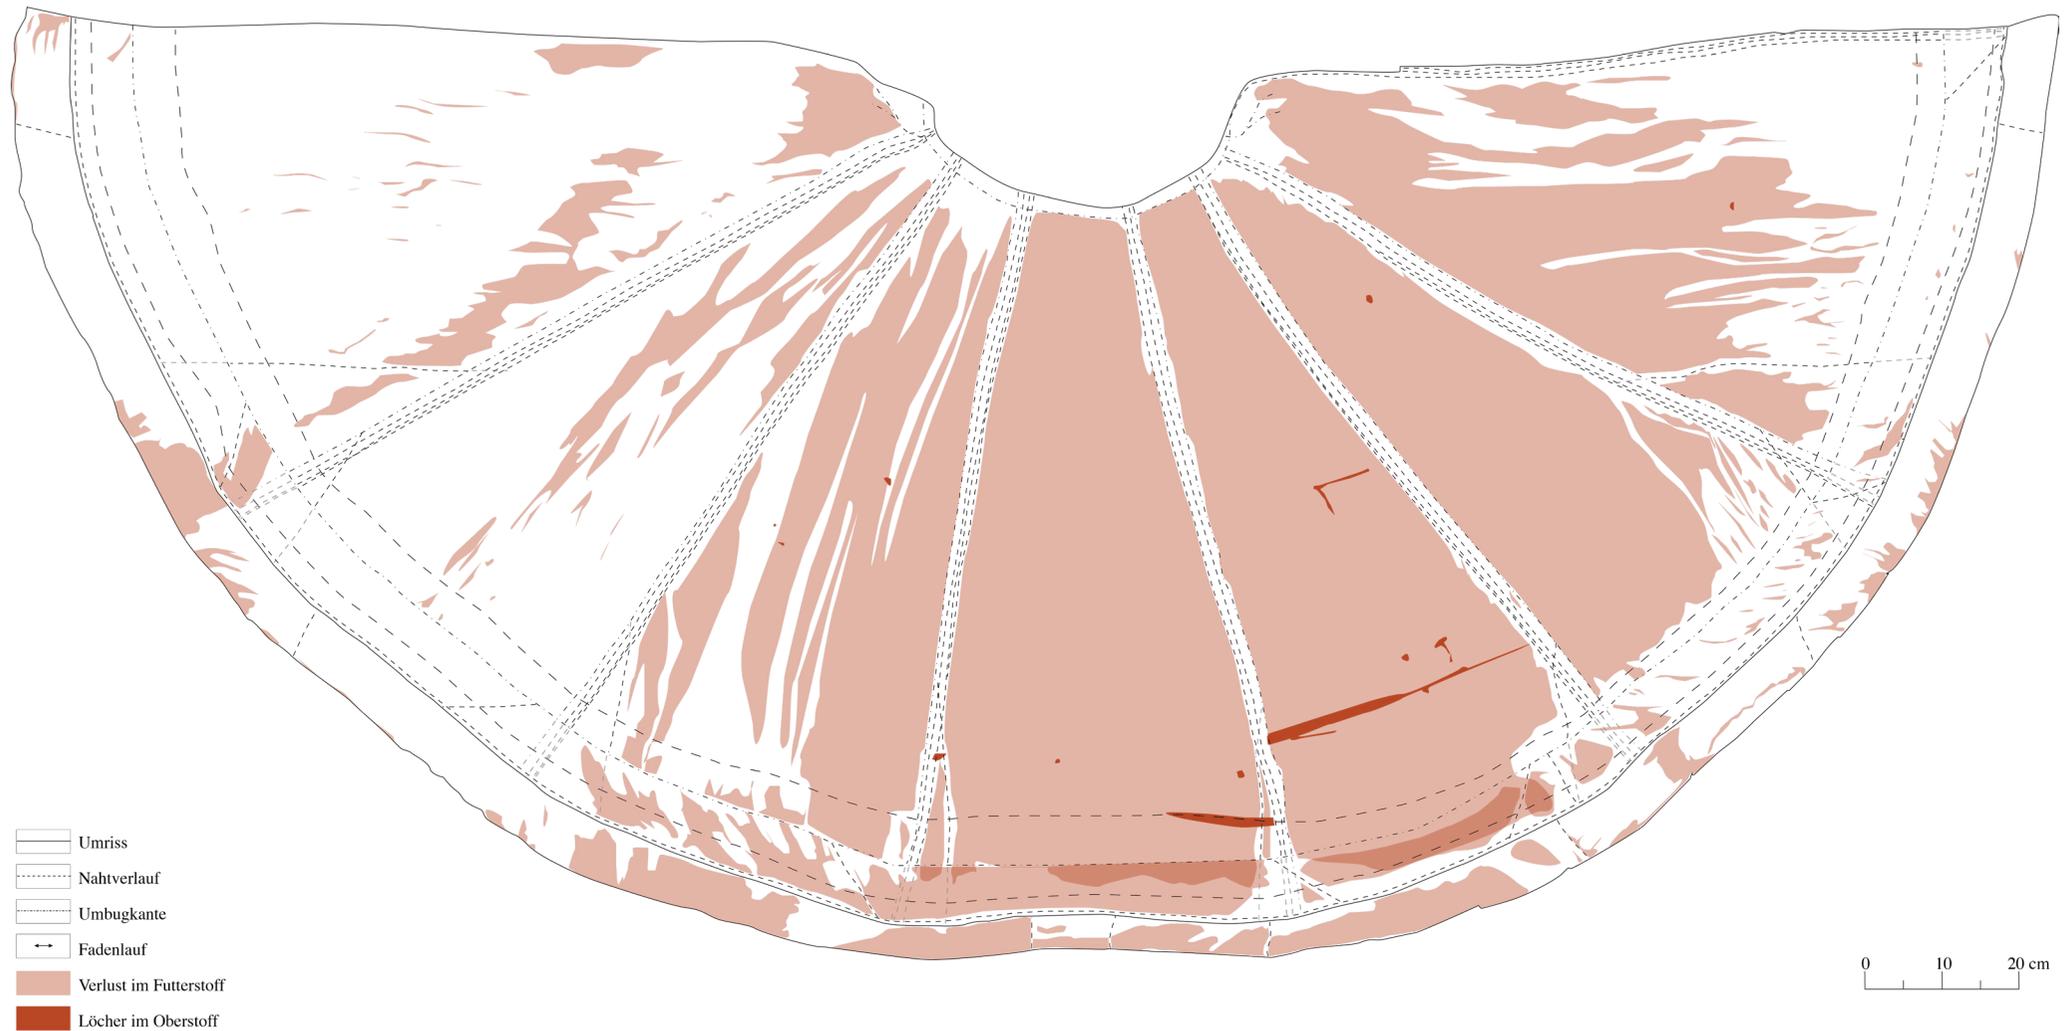
Abb. 56 / Seite 167 Rockinnenseite: Verluste im Futterstoff sowie Löcher und Risse im Oberstoff.
 Für die Details der Kartierungen, s. a. das PDF auf der Homepage des Deutschen Museums.
