**Gerhard Filchner:**

**Geschichte und Restaurierung eines Leitexponats:  
Das Flugzeug CASA C-2.111B in der Flugwerft Schleißheim**

2011

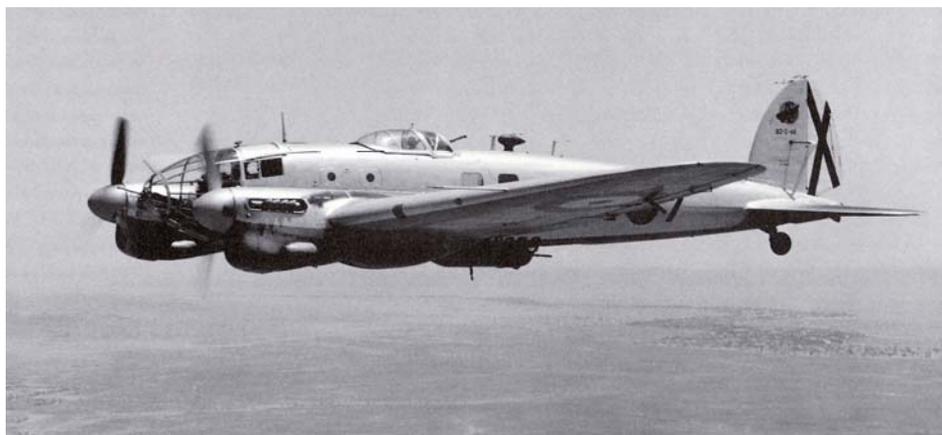
Abb. 5: Eine in Spanien gefertigte Casa C-2.111. Die beiden Rolls-Royce Merlin-Flugmotoren sind ein markantes Unterscheidungsmerkmal zu der Ursprungsausführung.

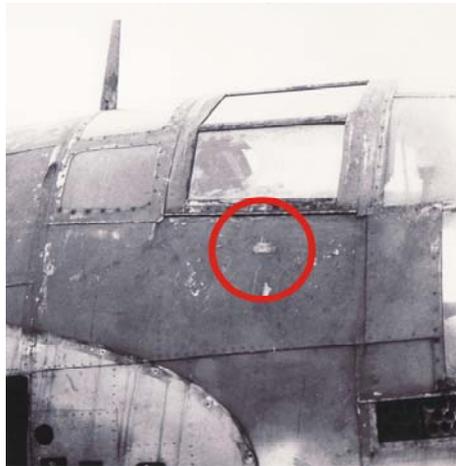
Abb. 6: Das Foto, das bei der Demontage 1977 in Siegerland entstanden ist, zeigt den Vorderrumpf mit einem Typenschild, das möglicherweise dasjenige für das gesamte Flugzeug ist. Das Typenschild ist seitdem verschwunden.

Aber nur noch die dazugehörigen Bohrungen für die Niete, mit denen es angebracht war, sind vorhanden. Weder der Verbleib noch der Inhalt des Typenschildes sind bekannt. Die vorgefundenen Typenschilder<sup>9</sup> der Hauptbauteile weisen unterschiedliche Werknummern auf, die Abnahmedaten beginnen im Januar 1947; die meisten stammen aus den Jahren 1949 und 1950. Die unterschiedlichen Bauteilwerknummern sind nicht verwunderlich, da es im Flugzeugbau durchaus üblich ist, Baugruppen nicht einer bestimmten Flugzeugwerknummer bzw. einem bestimmten Flugzeug zuzuordnen.<sup>10</sup> Das

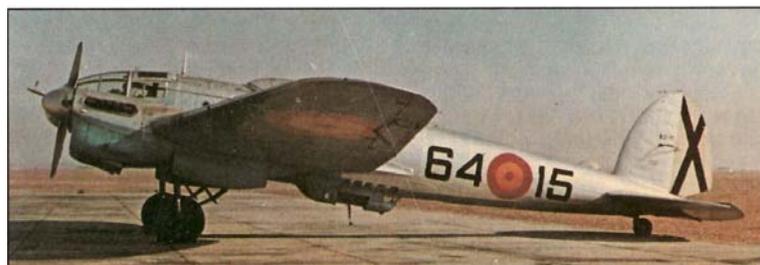
Abb. 7: Das einzige überlieferte Foto des Exponats bei der spanischen Luftwaffe zeigt es mit der Markie-  
rung der G.E.V. Grupo de Experimentacion en Vuelo (Testfluggruppe) in Torrejon. Dort war das Flugzeug  
von 1958 bis 1960 stationiert.

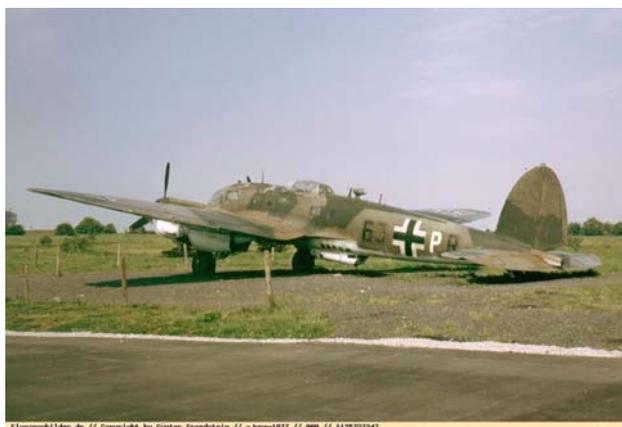
Abb. 8: Für die Filmaufnahmen erhielt das Flugzeug einen fiktiven Anstrich der deutschen Luftwaffe im Zweiten Weltkrieg. Das Foto entstand auf dem Flugplatz Siegerland um 1970.

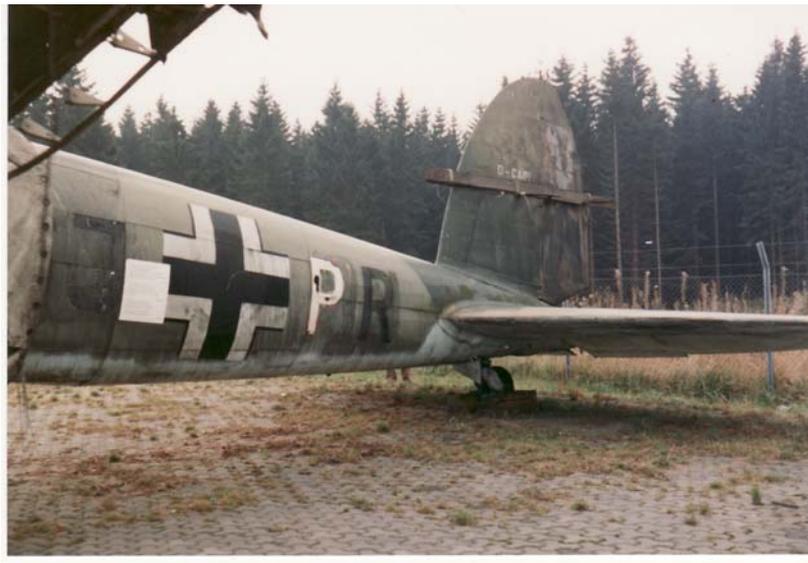
Abb. 9: Das Flugzeug ist bereits in den Besitz des Deutschen Museums übergegangen und steht auf dem Gelände der Firma Röder auf dem Flugplatz Siegerland. Auf dem Seitenleitwerk ist die deutsche Zulassung D-CAGI zu erkennen. Die Aufnahme entstand zwischen 1974 und 1977.

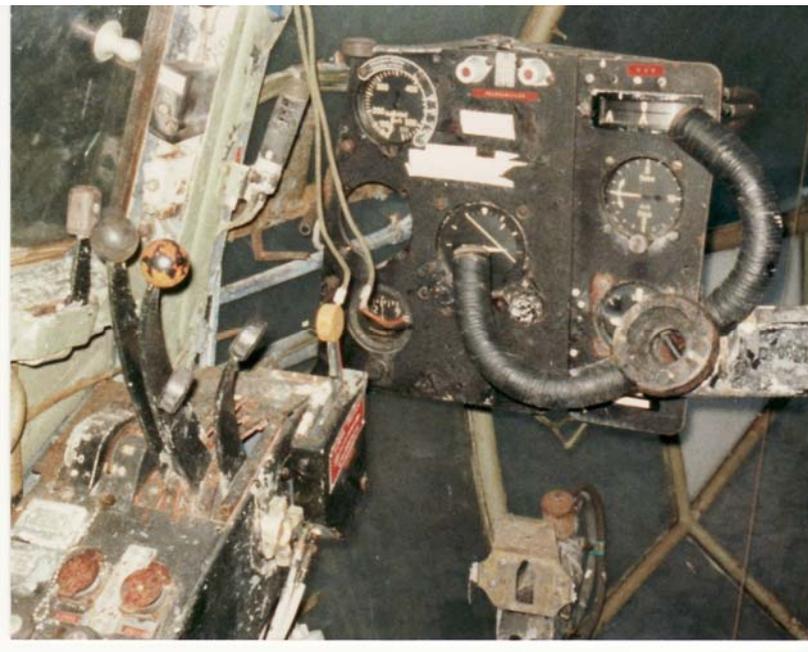
Abb. 10: Durch die ungeschützte Aufstellung im Freien und durch Vandalismus hat sich der Zustand sehr verschlechtert, hier ein Blick in das Cockpit.

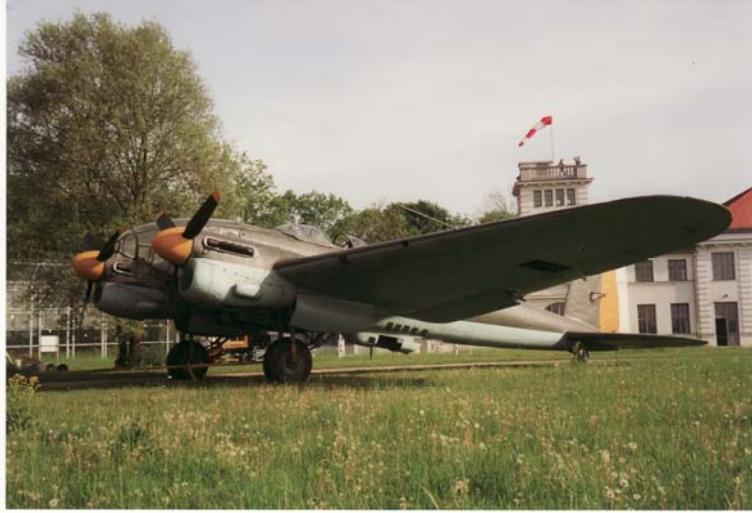
Abb. 12: Von September 1992 an war das Flugzeug in der Flugwerft mit dem fiktiven Anstrich nach der Instandsetzung durch die Bundeswehr ausgestellt. Im Mai 2000 wurde es zur Restaurierung in die Flugzeugwerkstatt gebracht.

Am 4. Mai 2000 wird es in die Flugzeugwerkstatt zur Restaurierung überführt<sup>37</sup> (Abb. 12) und nach Abschluss der Restaurierungsarbeiten am 30. Juni 2009 am neuen Standort aufgestellt (Abb. 13).

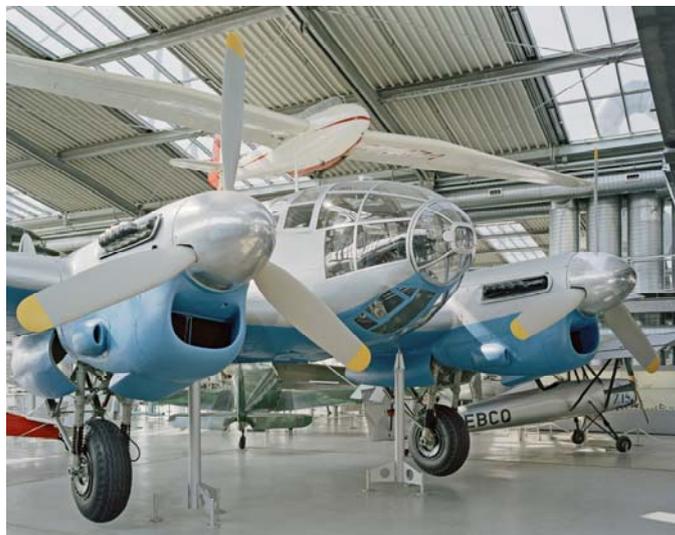
Abb. 13: Das Flugzeug nach der Restaurierung in der Ausstellungshalle.

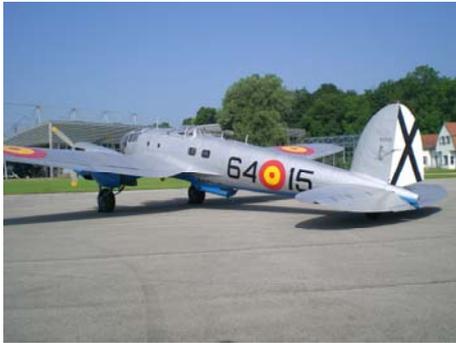
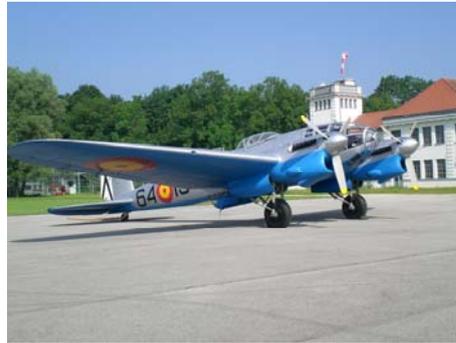
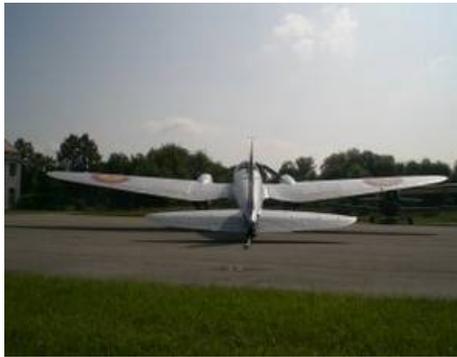
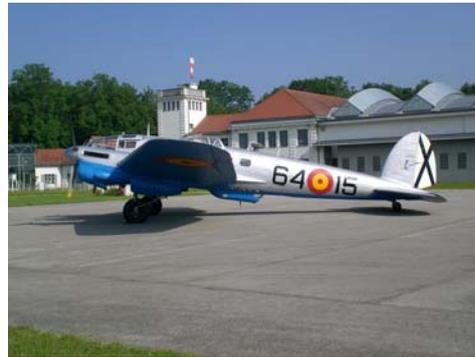
Abb. 14–17: Das Exponat nach der Restaurierung.

der Instandsetzung in Erding in einem einheitlichen grüngrauen Farbton überlackiert worden. Farbspuren des letzten Originalanstrichs dienten als Vorlage für die Neufassung. Korrosion und andere Schäden wurden beseitigt, die Einzelteile korrosionsgeschützt wieder zusammengebaut.<sup>49</sup>

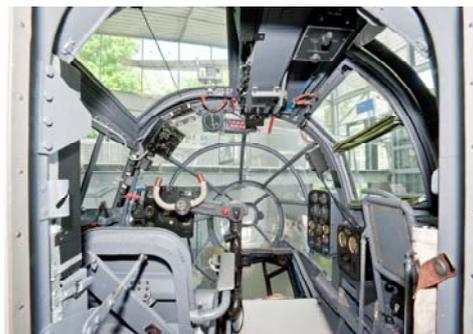
Abb. 18: Blick in das Cockpit.

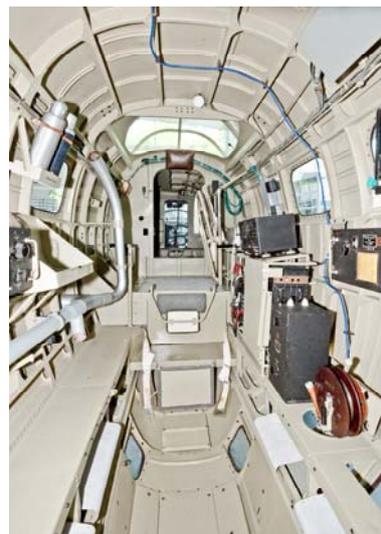
Abb. 19: Das Rumpfinnere, Blick nach vorne.

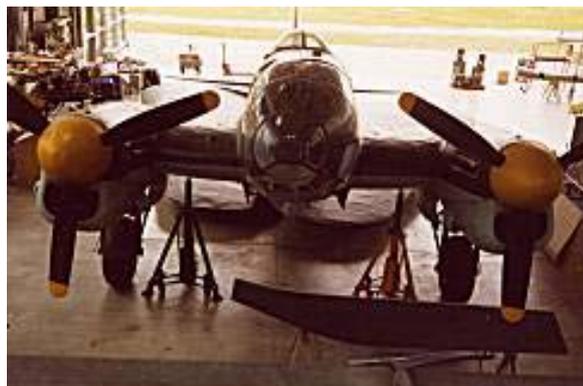
Die Zerlegung des Flugzeugs hat begonnen, die Außenflügel sind bereits demontiert. Aus dieser Perspektive, von der Galerie aus, können die Besucher den Fortgang der Restaurierungsarbeiten verfolgen (September 2000).

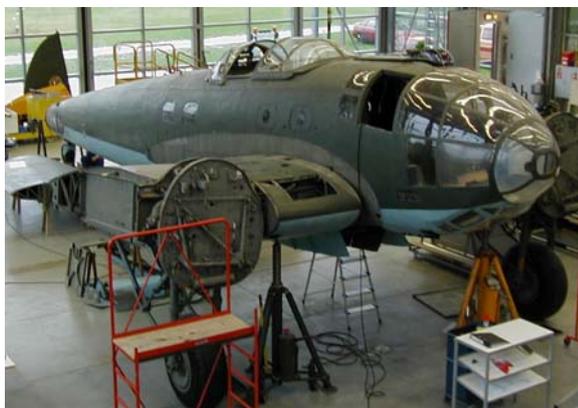
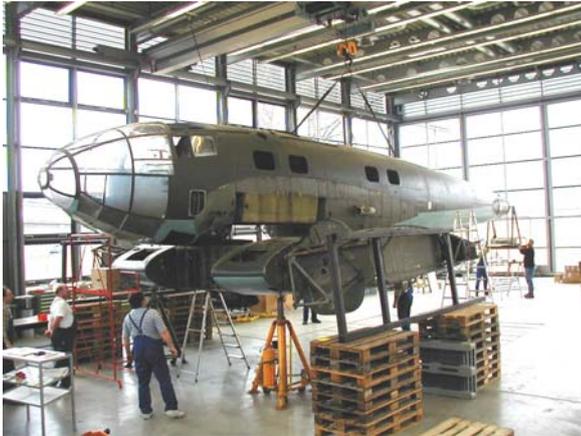
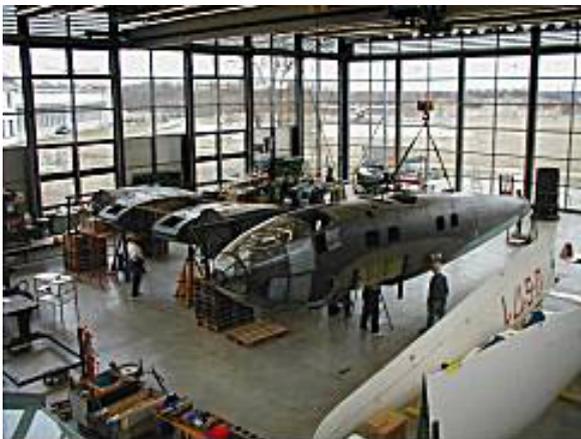
Der Rumpf wird vom Flügelmittelteil abgehoben. Nach Lösen von vier Bolzen lässt sich der Rumpf vom Flügel trennen (Februar 2001).

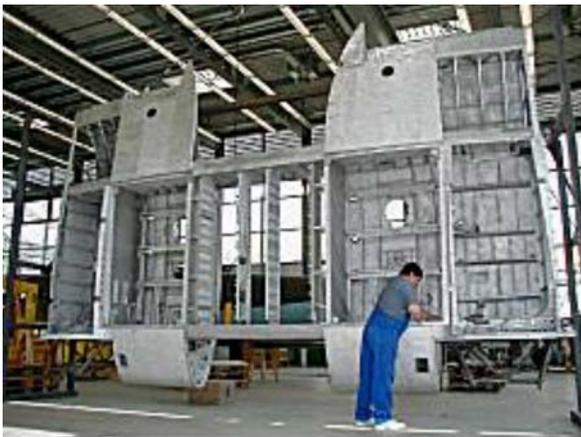
Das Flügelmittelteil nach der Entlackung. Es ist hochkant gestellt, damit die Innenseite leichter bearbeitet werden kann (April 2001).

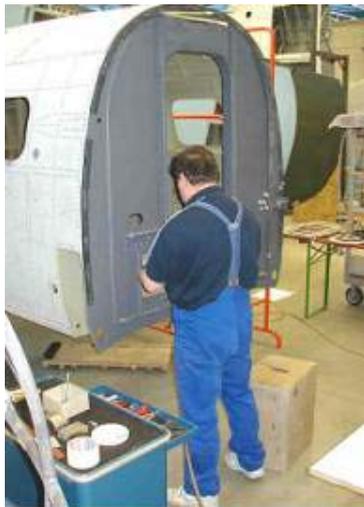
Nach dem Entlacken des Rumpfes beginnen die Reparaturarbeiten. Der im Bild sichtbare Spant bildet den hinteren Abschluss des Cockpits. Die Innenseiten sind bereits lackiert (Februar 2002).

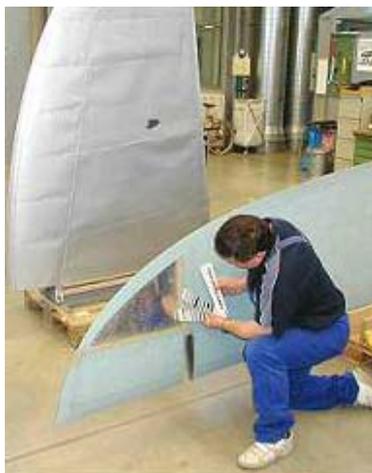
Ein Mitarbeiter untersucht die Farben am reparierten Querruder. Die Seitenflosse dahinter ist schon mit dem silbernen rekonstruierten Farbanstrich der spanischen Luftwaffe versehen (Februar 2002).

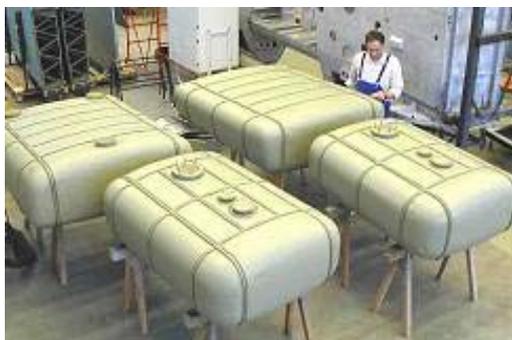
Abb. 9: Die Kraftstofftanks nach der Lackierung. Zwei der Tanks werden in das Flügelmittelteil eingebaut, zwei in die Außenflügel (Februar 2002).

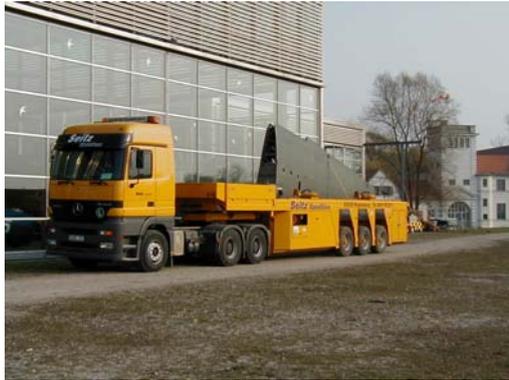
Die Außentragflächen wurden zum Entlacken zur Luftwaffe nach Erding gebracht. Wegen der Abmessungen wurden spezielle Transportfahrzeuge verwendet, die einen senkrechten Transport der Teile ermöglichten (April 2002).

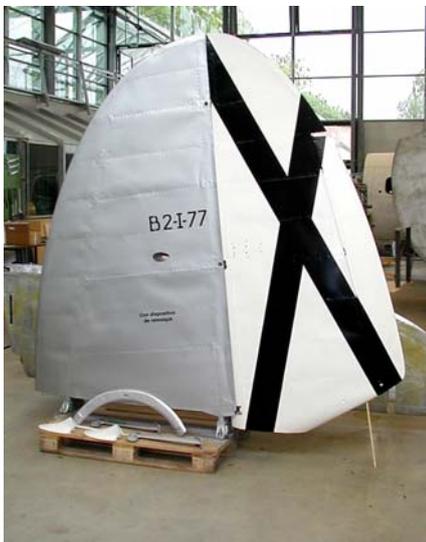
Als erstes Hauptbauteil wurde das Seitenleitwerk fertig gestellt. Es zeigt das spanische Hoheitsabzeichen, die Seriennummer des Flugzeugs B2-I-77 und einen Hinweis auf eine eingebaute Schleppkupplung im Rumpfheck (Juni 2002).

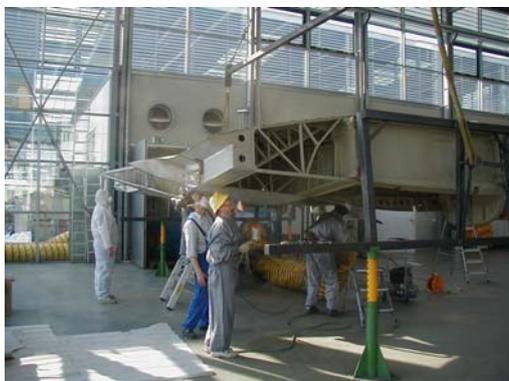
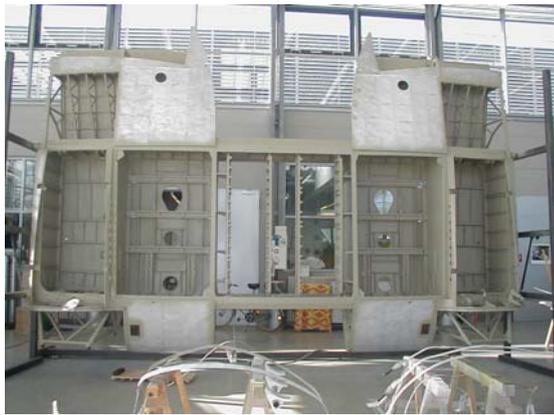
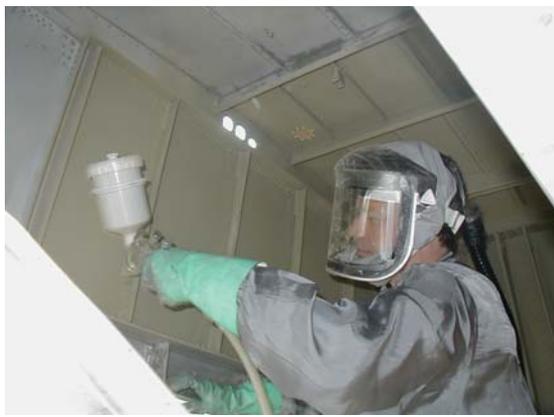
Die Innenräume des Flügelmittelteils und der beiden Außenflügel werden lackiert. Aufgebracht wurde eine Grundierung, die der vorgefundenen originalen Oberflächenbehandlung entspricht. Benötigt wurden 23 Liter Farbe, was einer Oberfläche von etwa 160 qm entspricht (Februar 2003).

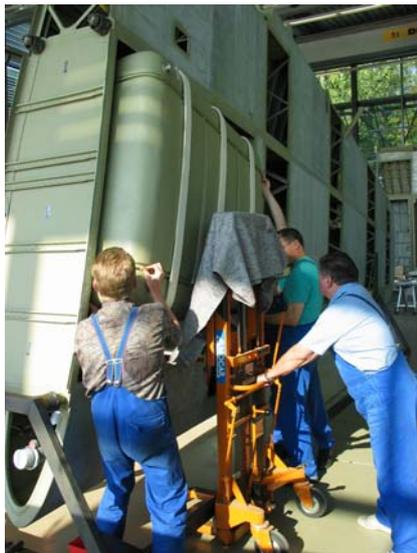
Einbau der Kraftstofftanks in die Außenflügel. Damit sind die Arbeiten, mit Ausnahme der Lackierarbeiten, an den Außenflügeln abgeschlossen (Oktober 2003).

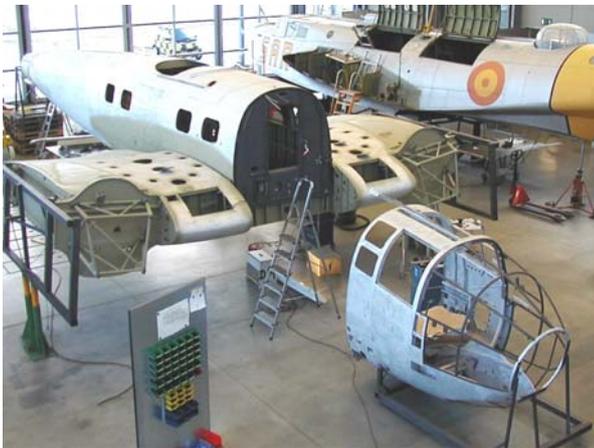
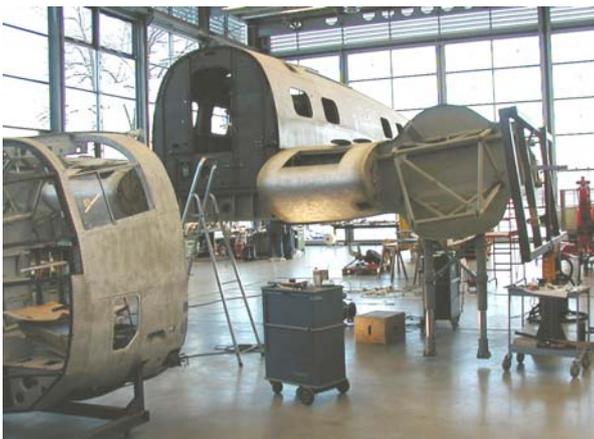
Der Zusammenbau hat begonnen. Der Rumpf ist wieder mit dem Tragflügelmittelteil verbunden, die Federbeine des Fahrwerks sind montiert (Januar 2004).

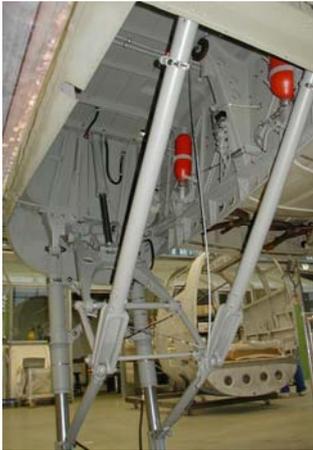
Das wieder eingebaute linke Fahrwerk.

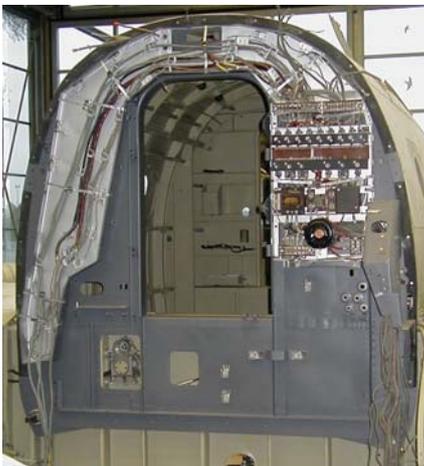
Sehr zeitaufwändig ist die Integration der zahllosen Ausrüstungsteile in die Zelle. Jedes Teil wird gereinigt, restauriert und konserviert. Besondere Sorgfalt ist bei der Elektroinstallation geboten, denn die Isolierung der Leitungen ist brüchig geworden. Das Bild zeigt den restaurierten Kabelbaum am Spant 4, der die Rückwand des Cockpits bildet (November 2004).

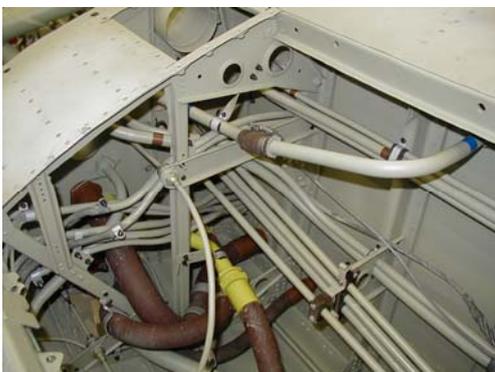
In der Flügelnahe verlaufen auf engstem Raum die Versorgungsleitungen und die Bediengestänge vom Rumpf zum (hier rechten) Triebwerk (November 2004).

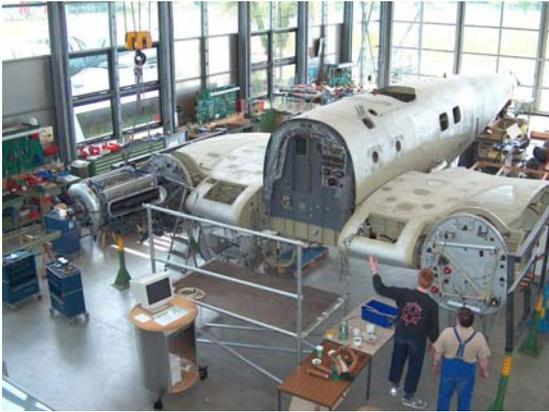
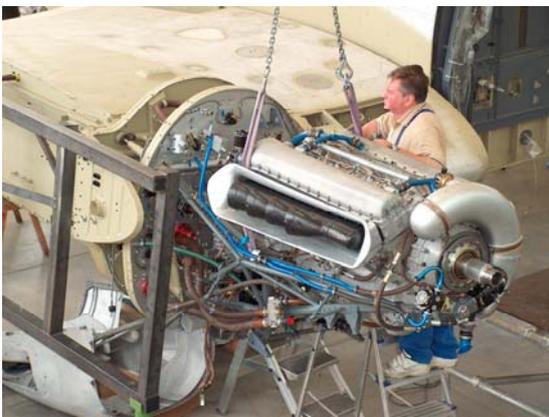
Einen wichtigen Schritt stellt die Integration des ersten, durch Mitglieder des »Wertvereins« restaurierten Motors vom Typ Rolls-Royce Merlin dar. Der Zweite befindet sich noch in Arbeit (Mai 2005).

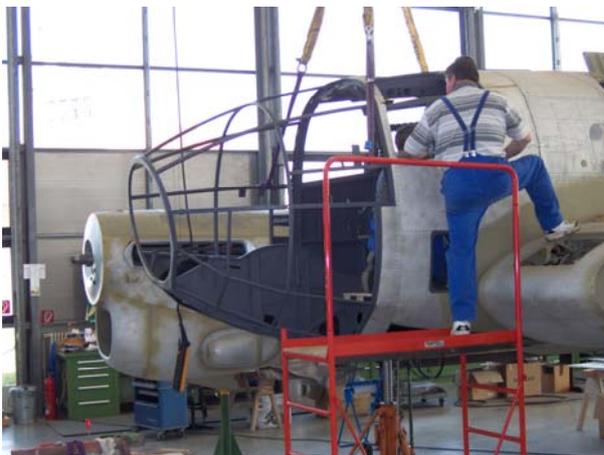
Nach einer längeren Unterbrechung, während der andere Projekte im Vordergrund standen, geht es wieder zügig weiter: hier der Anbau des Rumpfvorderteils (März 2007).

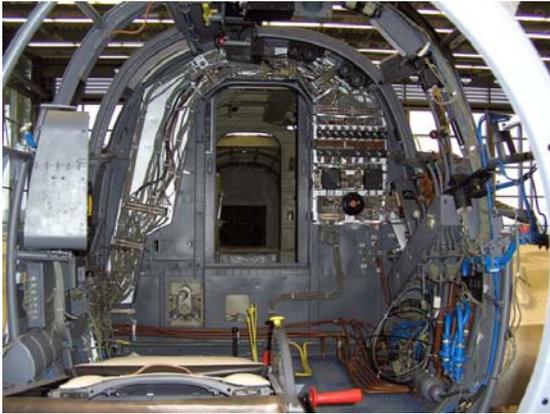
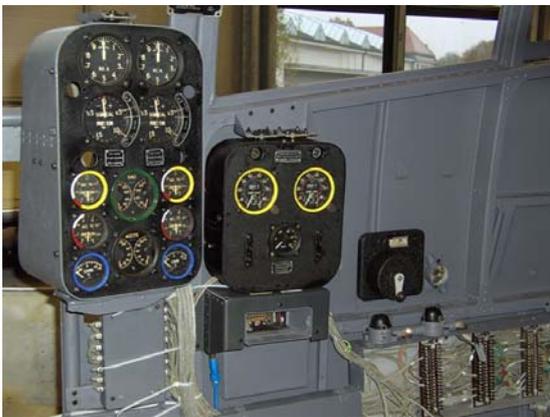
Die vorbereiteten und restaurierten Ausrüstungsteile, Instrumente und Leitungen werden in das Cockpit integriert (Oktober 2007).

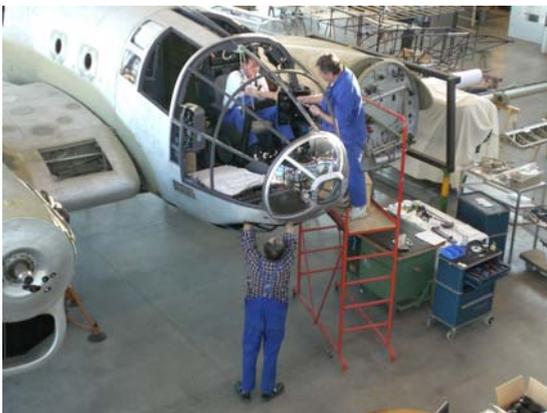
Die Instrumente, der Flugzeugführersitz und die Bedienorgane sind eingebaut. Nun werden die Plexiglas-scheiben eingepasst. Die sphärisch geformten Scheiben werden einzeln über extra angefertigten Formen gezogen (Januar 2008).

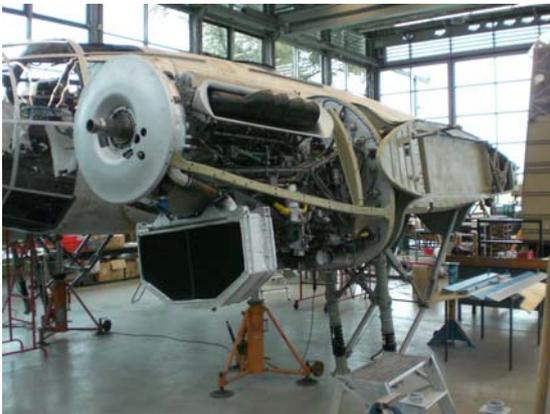
Der zweite Motor ist eingebaut (Mai 2008).

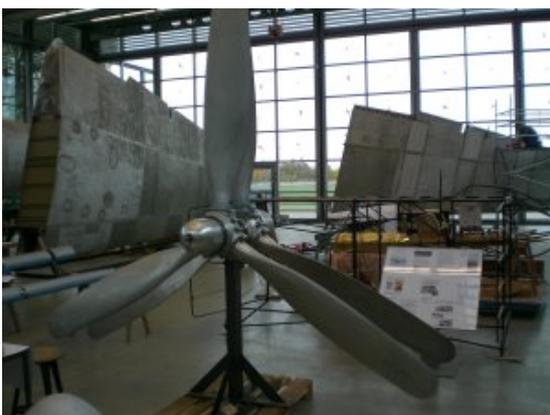
Die beiden Propeller stehen zur Montage bereit.

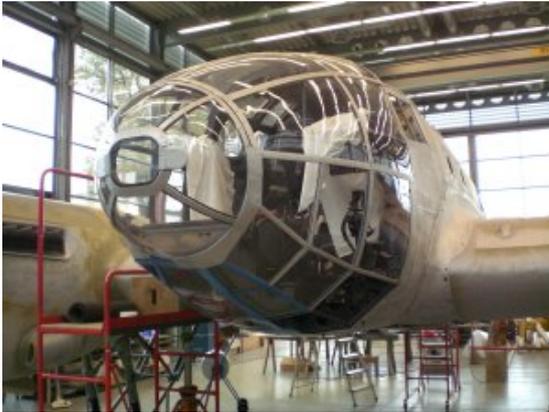
Die fertig verglaste und ausgerüstete Flugzeugführerkabine.

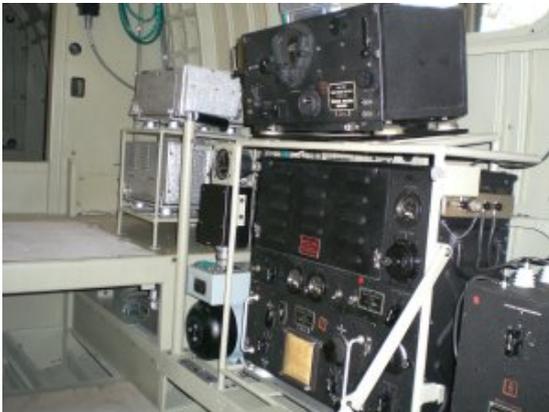
Die Funkanlage war nicht mehr vorhanden und musste beschafft werden.  
In der spanischen Version waren US-amerikanische Geräte eingebaut (Oktober 2008).

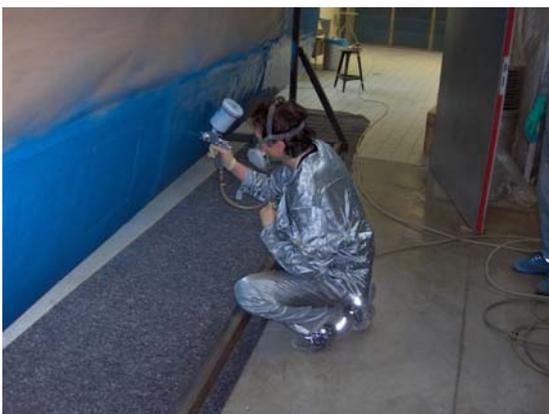
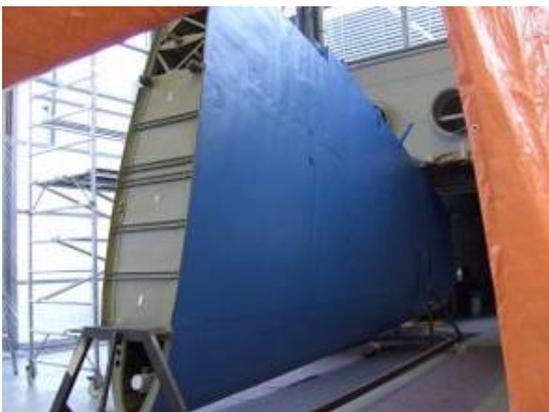
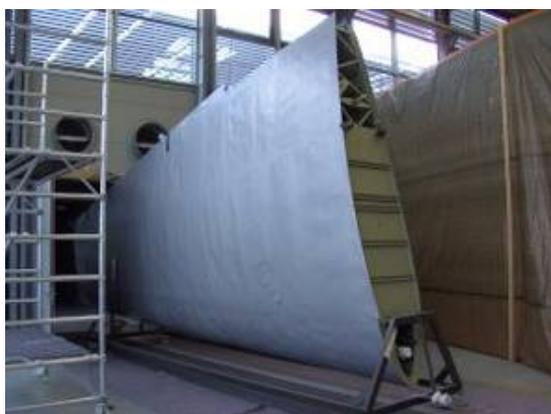
Die Flügel erhalten ihren endgültigen Anstrich: die Unterseiten sind azurblau, die Oberseiten sind silber (Oktober/November 2008).

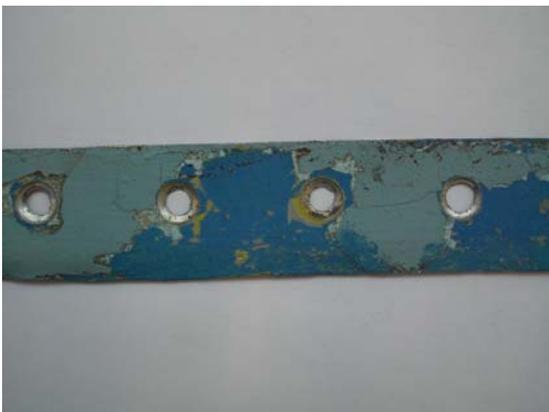
Als Vorlage für den neu aufgetragenen Farbanstrich dienen Farbreste, die erhalten geblieben sind. Dieses Abdeckblech stammt von der Rumpfunterseite und zeigt den originalen azurblauen Farbton, der nach der Außerdienststellung des Flugzeugs für den Film »Luftschlacht um England« hellblau überlackiert wurde.

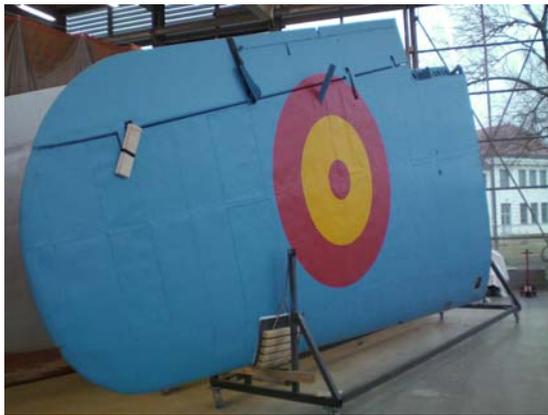
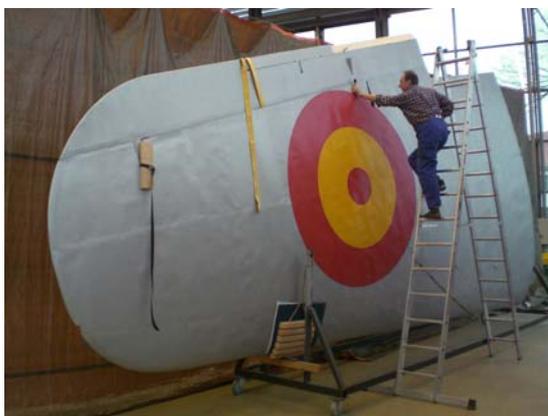
Die spanischen Hoheitsabzeichen sind angebracht, die Flügel sind nun fertig für die Endmontage (Dezember 2008).

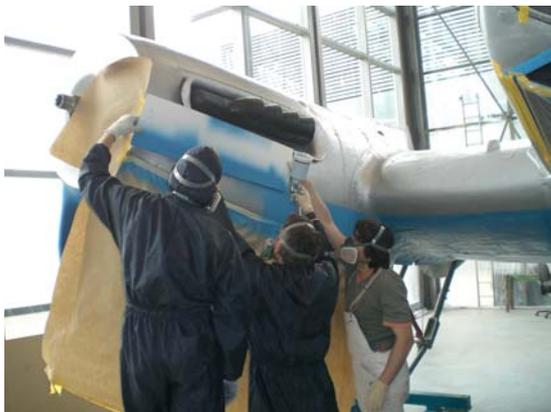
Lackierung des Rumpfes. Die Trennlinie der Farben wird, hier bei der rechten Motorverkleidung, mit Hilfe einer Schablone gespritzt, damit ein weicher Übergang entsteht (Mai 2009).

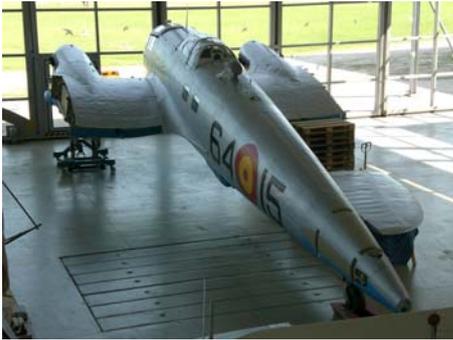
Die Lackierung der Zelle ist abgeschlossen, die spanischen Hoheitsabzeichen und das Kennzeichen sind angebracht (Mai 2009).

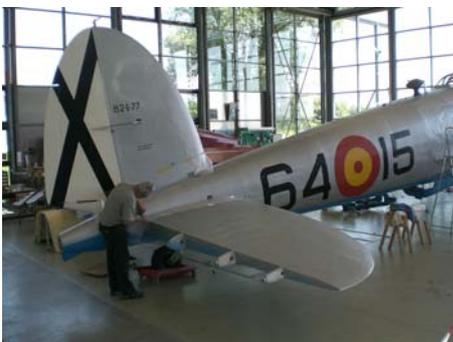
Die Endmontage beginnt. Das Seiten- und das Höhenleitwerk sind montiert.

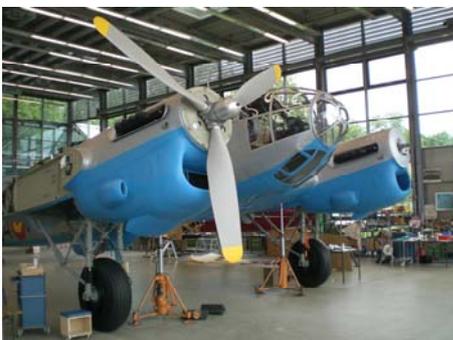
Montage der Propeller (Mai 2009).

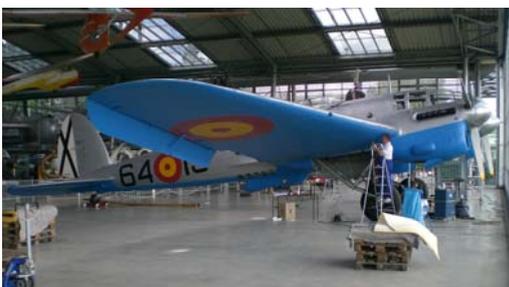
Der Anbau der Tragflügel erfolgt in der Ausstellungshalle (Mai 2009).
